# Utmaningar och möjligheter vid renovering av våtrum

Ulf Antonsson och Anders Jansson

SP Rapport 2015:54  
ISBN 978-91-88001-80-1

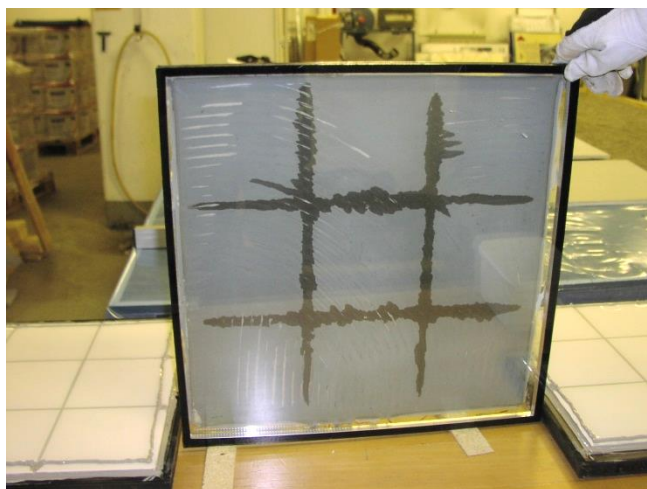
Foto 1. Vatteninträning bakom kaklet vid fogarna efter två minuters vattenbelastning (kaklad glasskiva sett bakifrån).

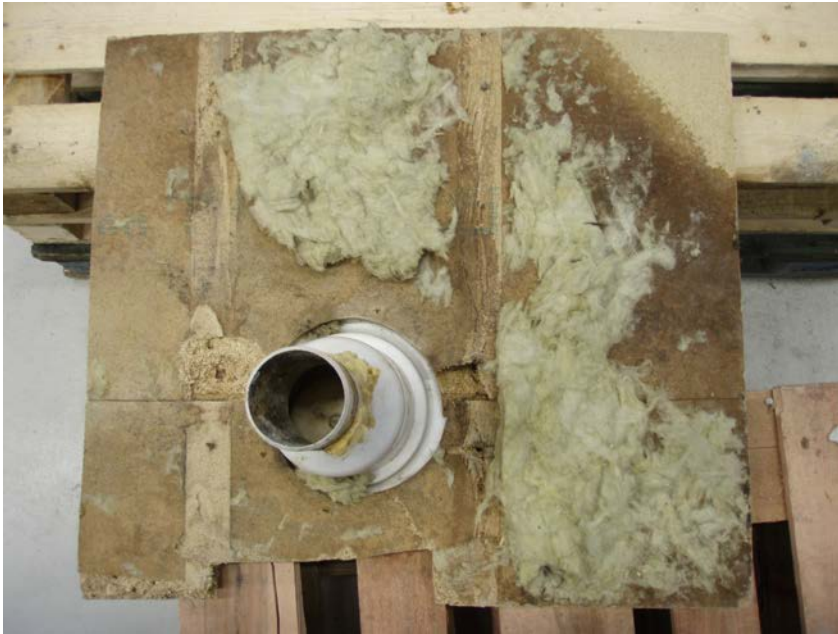
Foto 2. Inga kortlingar samt golvbrunn monterad i skivskarv.

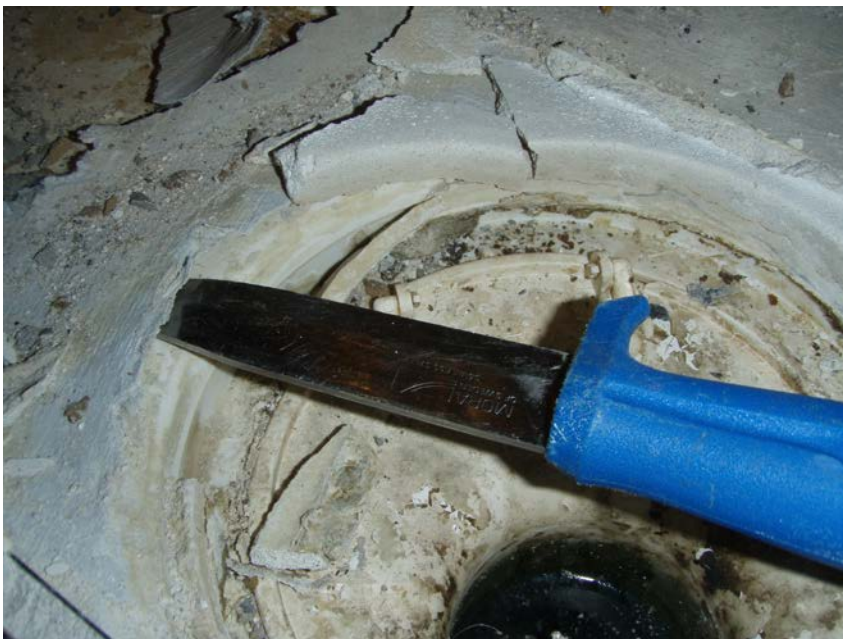
Foto 3. Ingen klämring monterad och brunnsmanschetten sitter inte fast mot golvbrunnen.

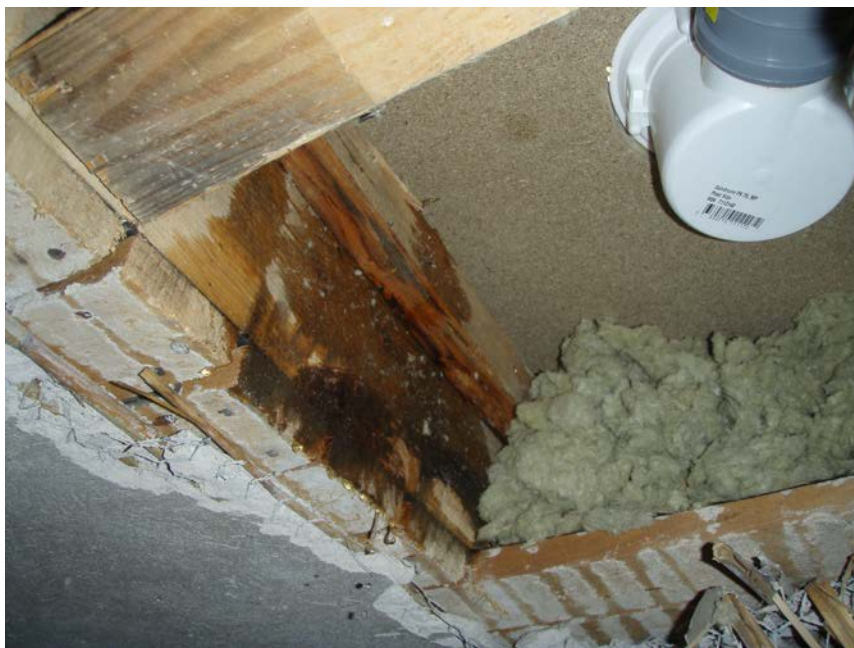
Samtliga tio skador som undersöktes i projektet var orsakade av utförandefel. I samtliga skadefall förekom **minst** tre olika utförandefel per objekt. Den detalj som enligt skadeutredningarna hade orsakat mest och störst läckage var anslutningen mot golvbrunnen med tillhörande brunnsmanschett och klämring. I aktuella skadefall fungerade inte egenkontrollen som avsett. I de flesta fall hade man heller inte lämnat något kvalitetsdokument. I resten av de undersökta fallen hade kvalitetsdokumenten varit felaktiga/osanna.

Foto 4. Läckage genom mellanbjälklag på grund av ett flertal fel.

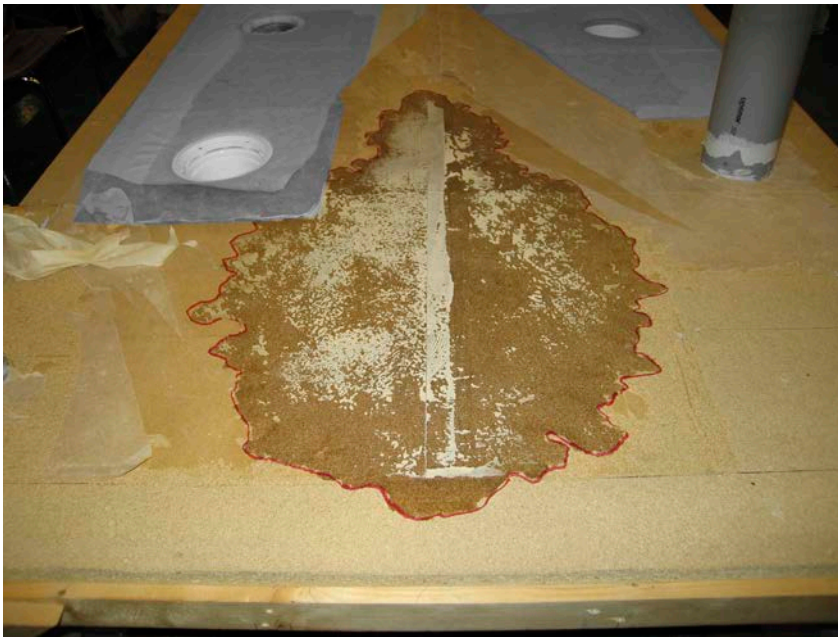
Foto 5. Läckage vid vådskarv.

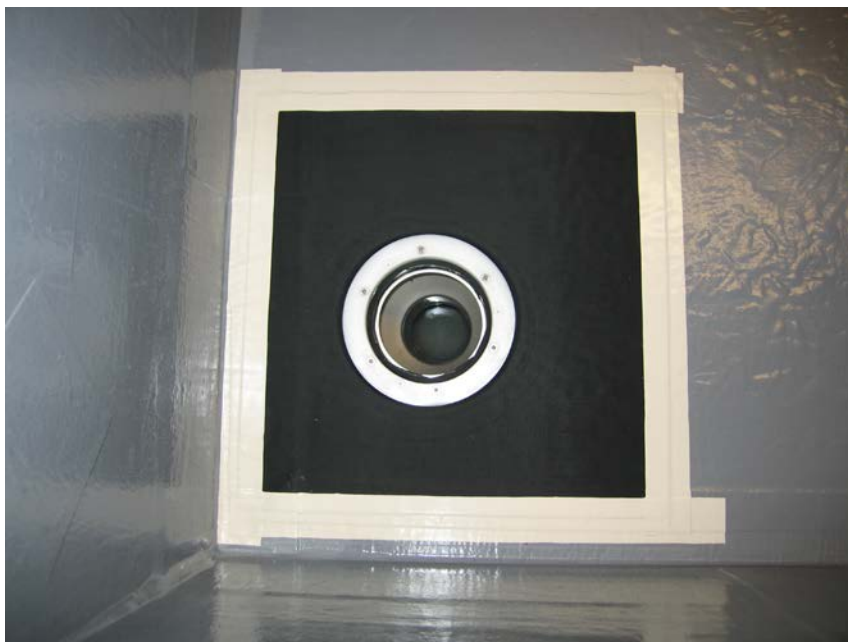
Foto 6. Extra tätning (ej med i monteringsanvisningen) vid brunnsmanschetter efter läckage.

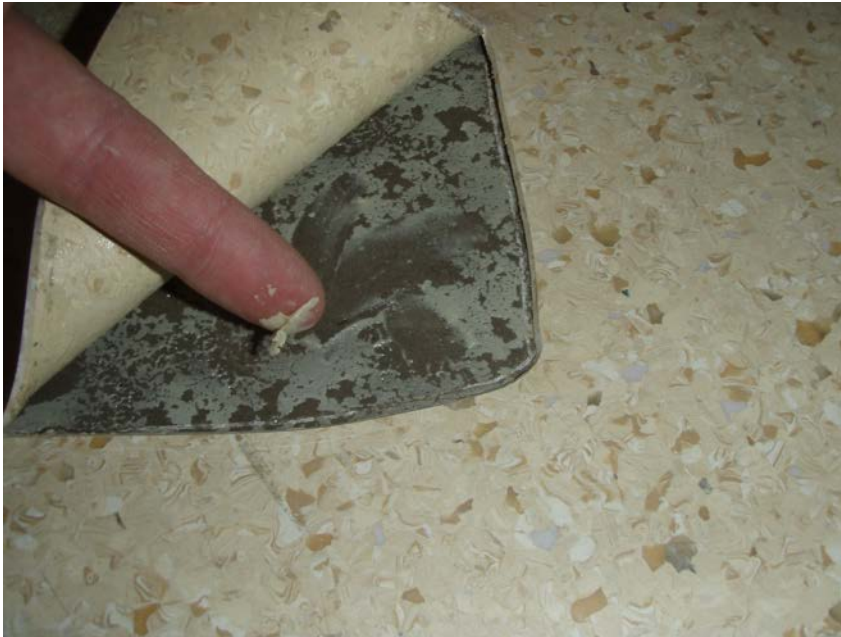
Foto 9. Nedbrytning av plastmatta och mattlim vid en skadeutredning på grund av fuktigt underlag.

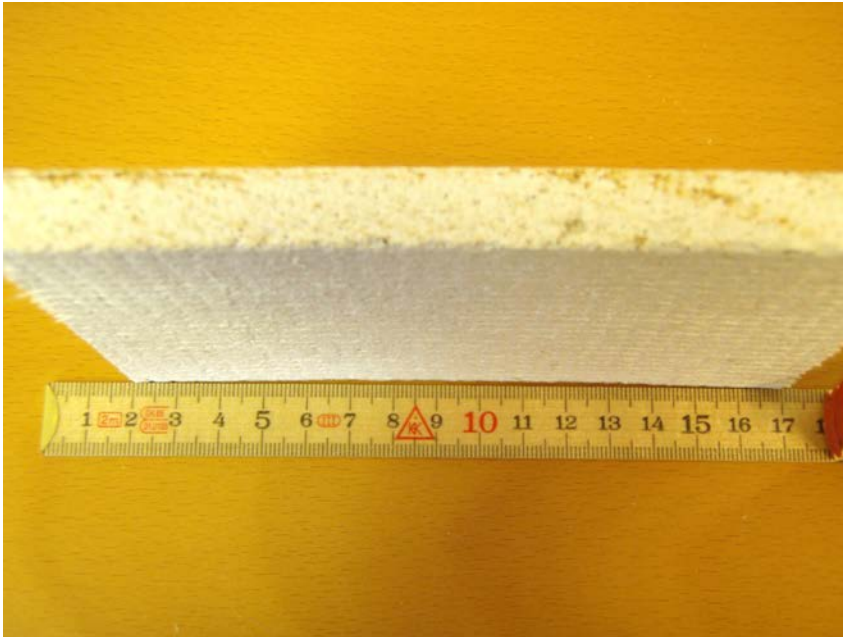
Foto 10. Buktning av våtrumsskiva från en skadeutredning.

Våtrumsskivor som böjer sig eller har större längdförändring än 1 mm/m vid en dimensionsstabilitetsprovning anser vi vara olämpliga som underlag i våtrum, speciellt i våtrum med ytskikt av keramiska plattor eftersom detta material inte kan ta upp några större rörelser. SP har undersökt ca 300 våtrum där skivorna rört sig så mycket att de keramiska plattorna spricker innan våtrummen har tagits i bruk.

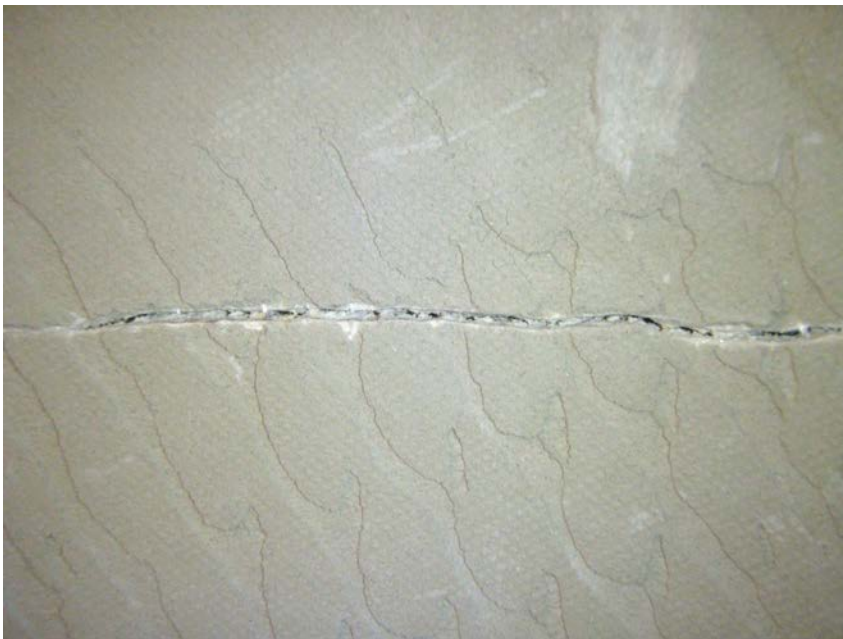
Foto 11. Närbild på en spricka i en våtrumsvägg efter friläggning av kakelplattor, Fotografi från en skadeutredning.

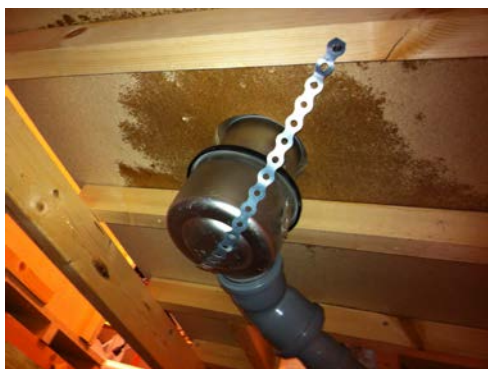
Foto 12. Läckage kring den rostfria golvbrunnen som är synligt från provboxens utsida

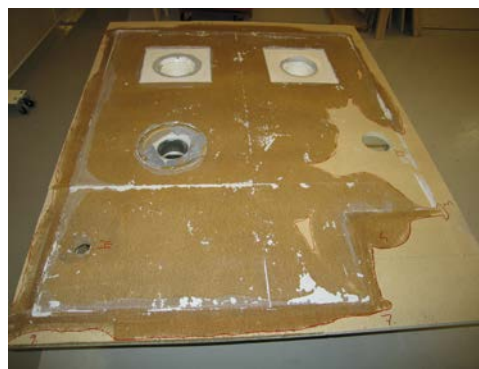
Foto 13. Exempel på en totalskada d.v.s. det finns fritt vatten på nästan alla kontrollpunkter

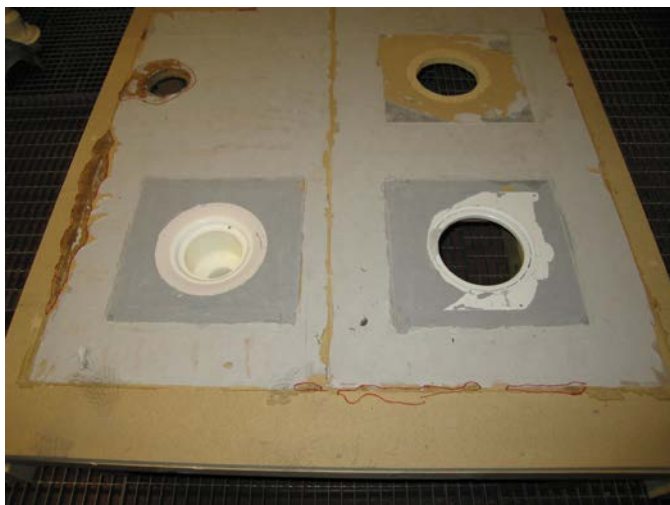
Foto 14. Exempel på läckage som upptäcks först när tätskiktsfolien demonteras.

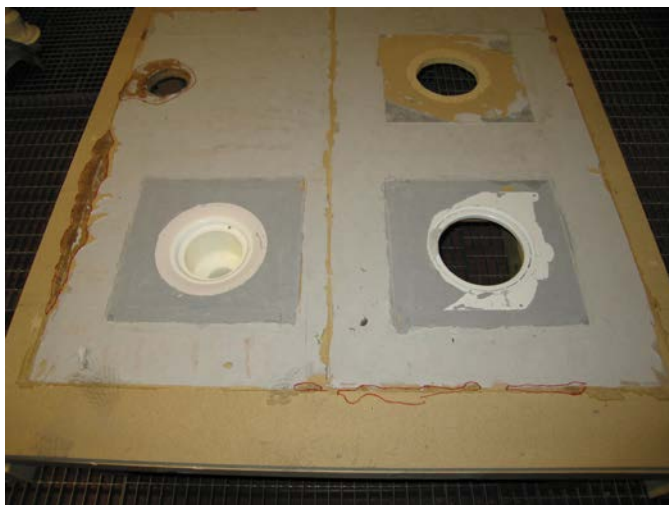
Foto 16. Exempel på läckage som upptäcks först när tätskiktsfolien demonteras.

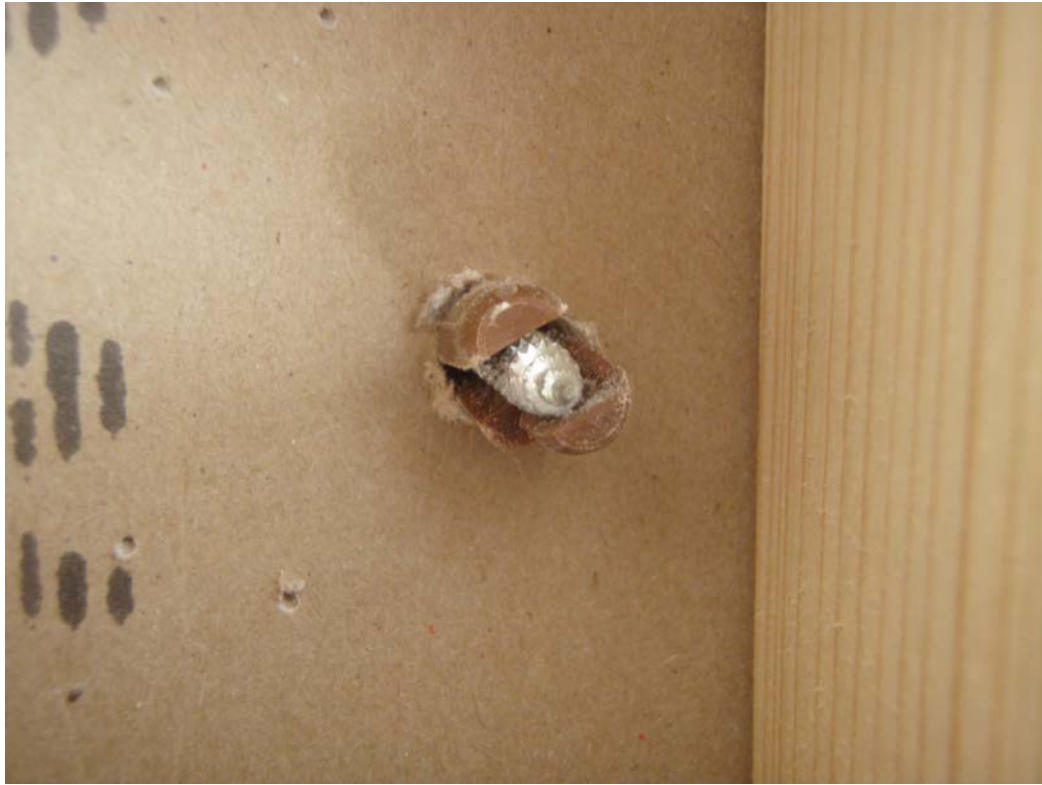
Foto 21. Felaktigt utförd genomföring i våtrumsvägg (foto taget från andra sidan vid en skadeutredning).

Punktering av tätskiktet skall undvikas i den mån det är möjligt. Idag finns bra system för limning av de flesta produkter. Dessa system är att rekommendera då man slipper punktera tätskiktet, vilket alltid innebär en ökad risk för läckage. I det fall man av någon anledning ändå måste perforera tätskiktet skall aktuella branschregler följas. Detta innebär att infästningarna normalt sett måste utföras i en massiv konstruktionsdel och tätas på ett fackmässigt sätt. Säker Vatten som har tagit fram branschreglerna Säker Vatteninstallation har också tagit fram en väggkonstruktion [17] där det förekommer en 15 mm tjock konstruktionsplywood P30 bakom
