# Hissar

## - Nya upphandlingsmodeller och teknikvärdering vid montage utanpå fasader

Sustainable Integrated Renovation  
Rapport 2019:1

Institutionen för Bygghälsa, KTH

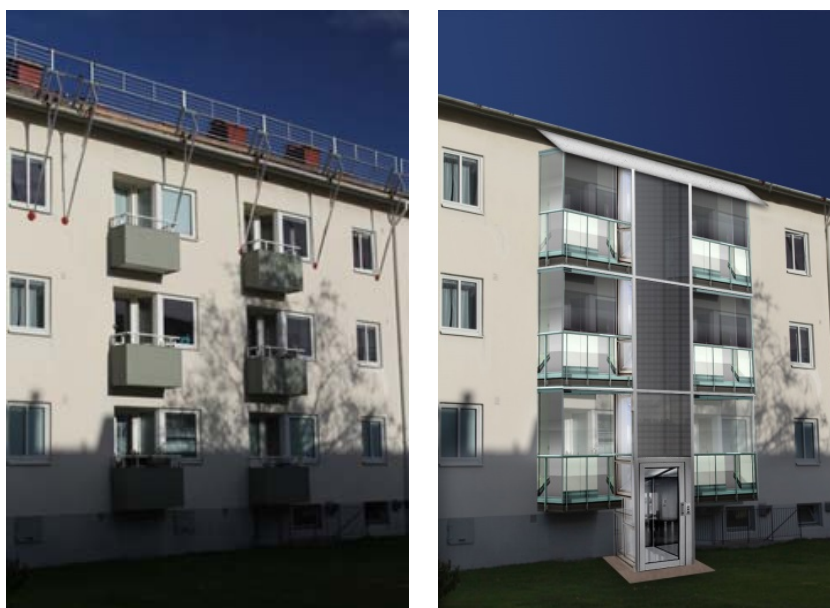
Övergripande så monteras hissen utanför huskroppen och då mellan olika våningsvertikaler. Figur 1 visar hur ett hus kan se ut innan och efter hissinstallationen.

Figur 1 Husfasad innan och efter hissinstallation. Bilden efter är ett fotomontage.
